たろうぼうぐう とうろくゆうけいぶんかざい  
**太郎坊宮の登録有形文化財**

❖平成31年、新たに国の登録有形文化財(建造物)としての登録が  
 答申された太郎坊宮の建造物をご紹介します。

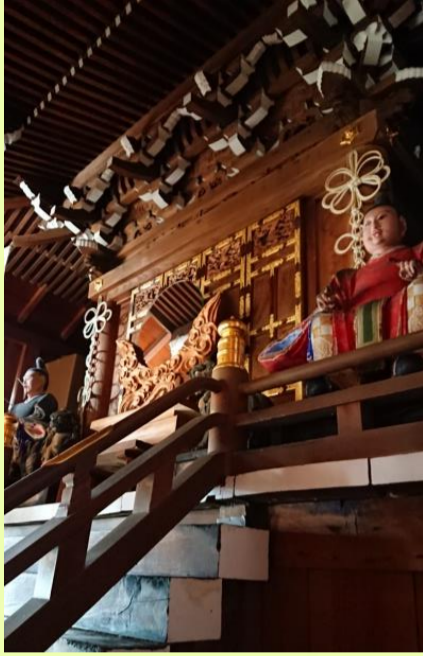
1. 太郎坊宮阿賀神社本殿

建築:宝暦3年(1753)

❖太郎坊宮の神様を祀る本殿は、赤神山南腹の僅かな平地に東面して  
 建てられています。険しい山上に建てられているため、暴風雨災害によっ  
 て損傷することが数度あり、現在の本殿は江戸時代中期の再建です。  
 構造は一間社入母屋造り。獅子や猿、菊花といった彫刻が随所に施  
 されており、丁寧で装飾性豊かな近世神社建築として評価されました。  
 ❖本殿を取り囲むように建てられているのが、参拝所です。普段、外から見  
 える社殿はこの参拝所になります。大正時代に増築された建物で、正  
 面に向拝、背面には幣殿が付帯し、本殿と一体化した複雑な屋根を  
 形成しています。

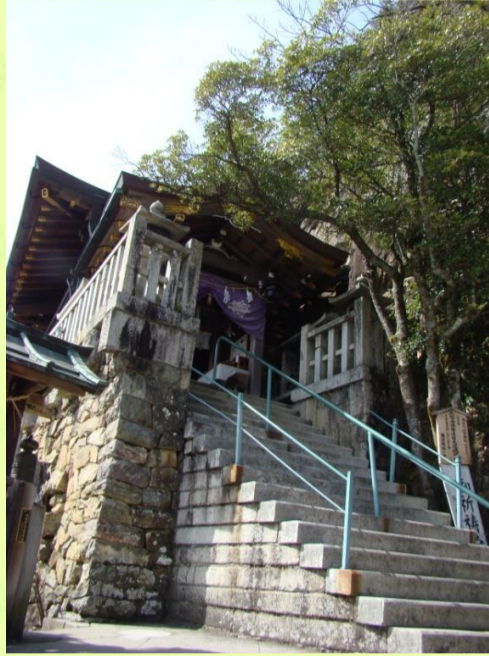
2. 太郎坊宮阿賀神社参拝所

建築:大正13年

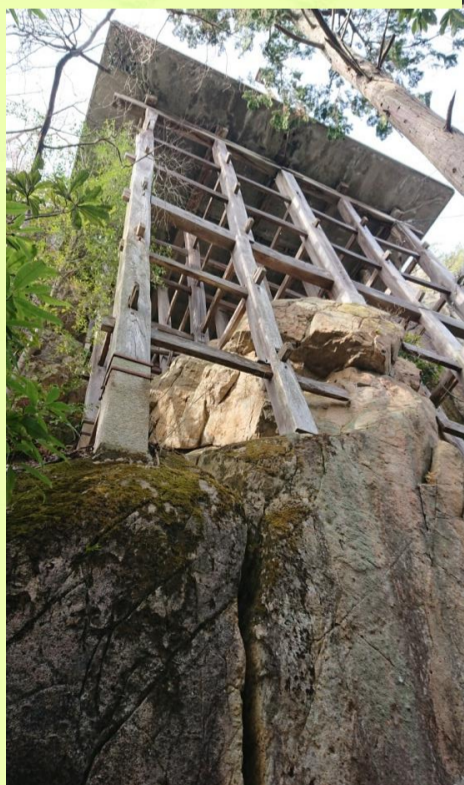
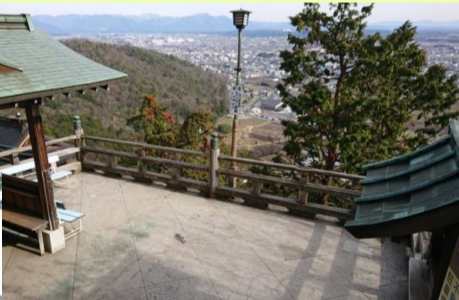
3. 太郎坊宮阿賀神社舞台

改修:明治13年、  
 昭和23年

❖本殿の前に設けられているのが、  
 舞台です。京都・清水寺の舞  
 台と同じく懸造りという工法で  
 建てられた舞台は、約13メー  
 トルの高さを誇ります。基礎の柱  
 は全て急傾斜の岩場に据えら  
 れており、優れた建築技術を要  
 していることが評価されました。  
 昭和になってからコンクリート床  
 に改修されましたが、本来は板  
 床でした。

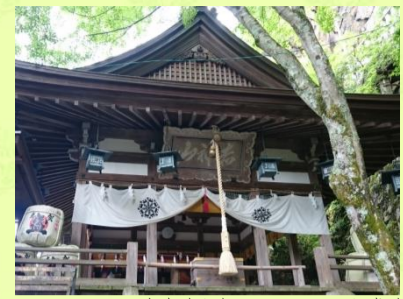
6. 太郎坊宮阿賀神社神楽殿

5. 太郎坊宮阿賀神社拝殿(左)

建築:明治時代中期

❖拝殿は夫婦岩下に建つ入母屋造りの建物です。  
 拝殿背面には、同じく入母屋造りの神楽殿が付帯します。  
 どちらも重要な神事儀式を行うための社殿です。  
 ❖拝殿南側の崖下に、入母屋造り二階建ての永安殿が建ちます。  
 神楽演奏所兼旧社務所として設けられました。  
 ❖長楽殿は永安殿南側の崖下に建つ入母屋造り平屋建ての集会施  
 設です。唐破風玄関を設け、永安殿へ渡る空中階段が付属します。

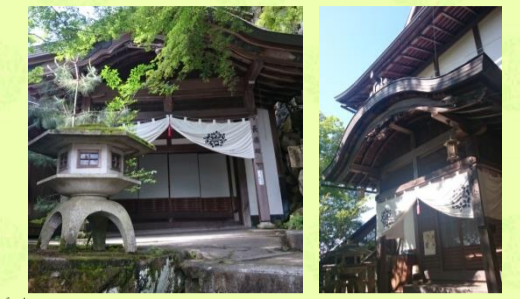
7. 太郎坊宮阿賀神社永安殿(右)

8. 太郎坊宮阿賀神社長楽殿(中)

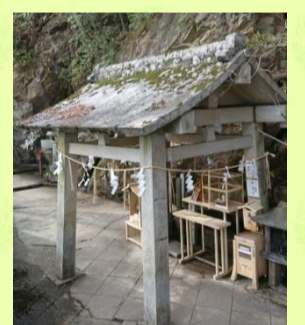
13. 太郎坊宮阿賀神社不動明王拝所

❖絵馬殿の西側にある不動明王の祠前に建つ、  
 総花崗岩造り、方一間吹放しの拝所です。  
 大棟や鬼瓦等の細部も花崗岩で精巧に作ら  
 れており、高度な石工技術を見せています。

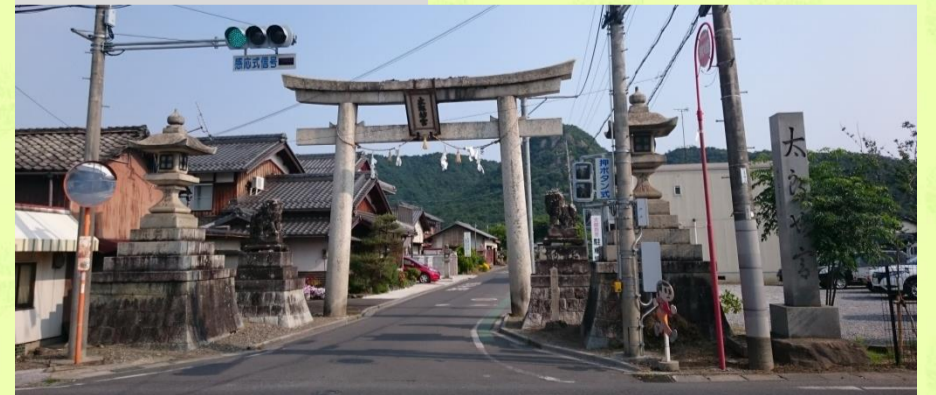
15. 太郎坊宮阿賀神社一の鳥居

建築:明治27年

❖八風街道沿いにある参道入口に建つ明神鳥居形式の鳥居です。  
 北に延びる参道の先に赤神山がそびえ、神社の入口を象徴するととも  
 に参道景観を彩る大鳥居として参拝者に親しまれています。
